测试报告

部门	技术部	报告人	吴顺杰	同行人员	
出差时间	2022-02-16			出差地点	宝钢炼钢厂
出差事由	测距定位雷达测试			联系人	关总
项目名称	行车测距、定位			存档编号	JS2022-0201

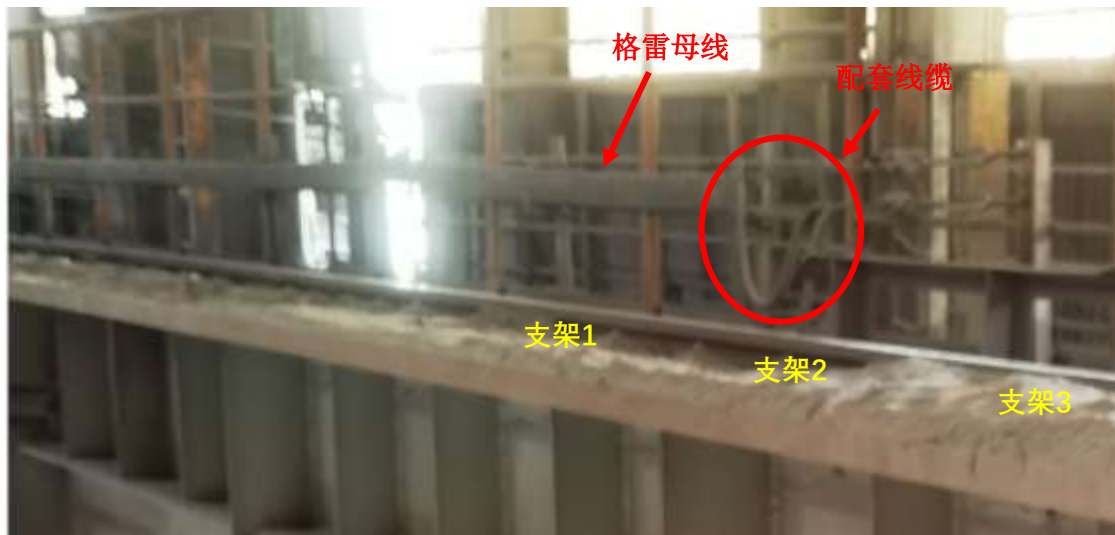
宝钢炼钢厂行车原使用格雷母线对行车进行测距定位（如下图），因现场其他设备改造、安装需要拆除格雷母线及支架。此行车跨度为250米左右，大致需100个支架。切割拆除到再次重新安装和调试，工作量巨大、工期长，严重影响生产。

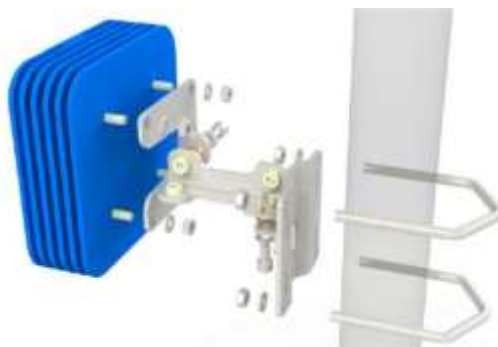
安装示意图

使用凯曼提专用雷达支架进行抱管固定，安装简易。

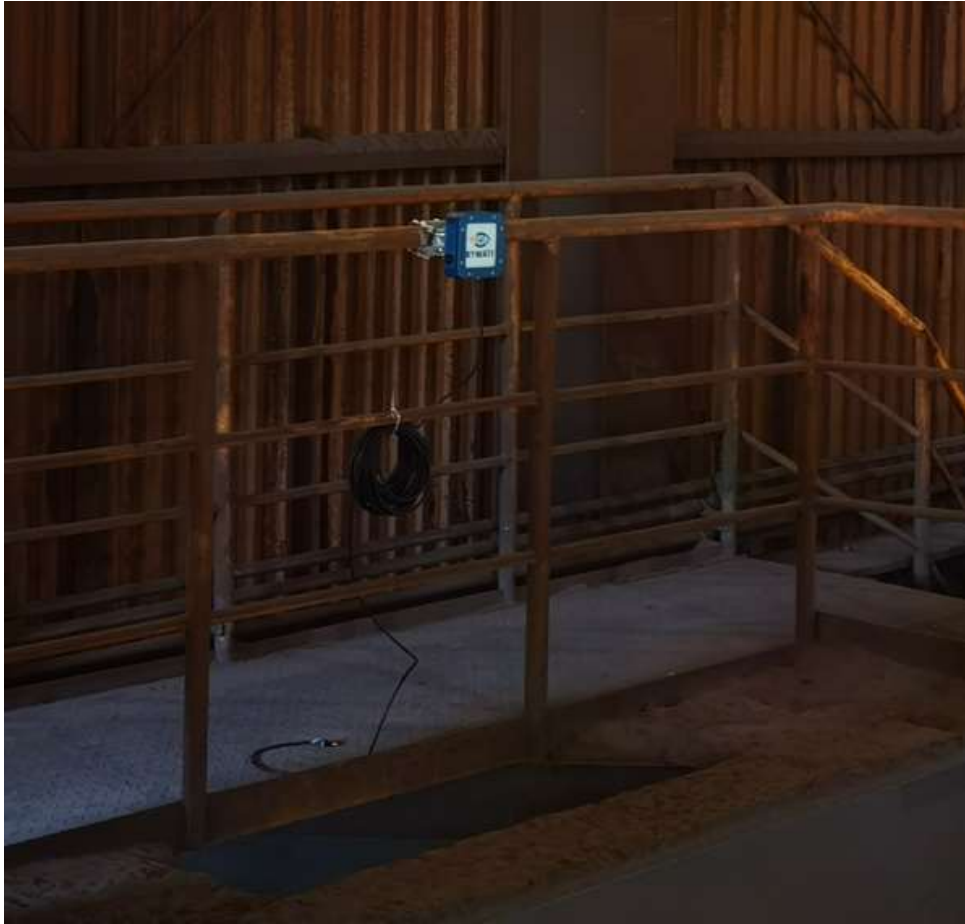
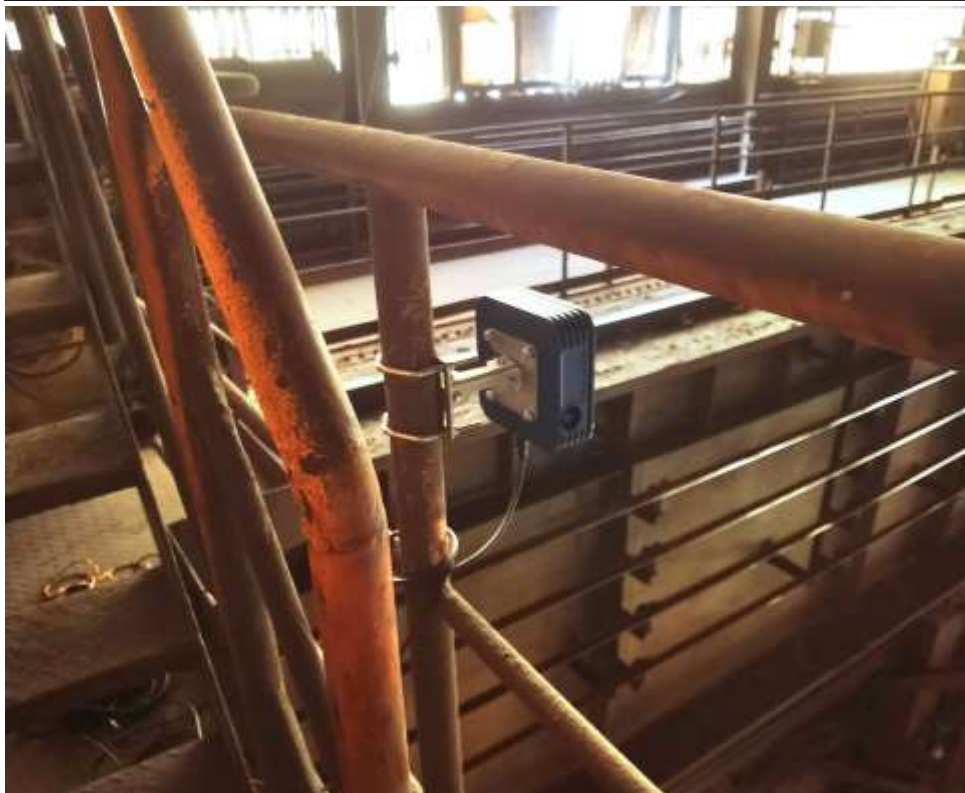
安装效果图

使用激光笔确认好位置后，在行车、轨道护栏上分别安装了一个雷达（详见下图）。从安装到调试，大致在20分钟内完成。

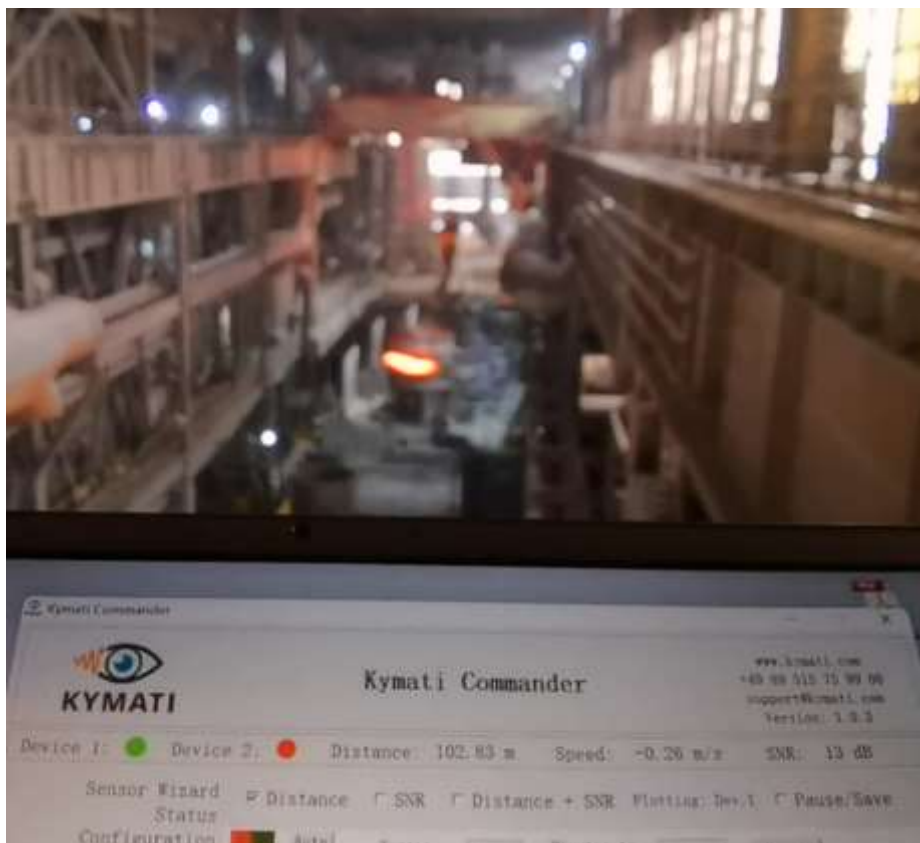
测试过程中，雷达同时监测行车运动中的距离变化及其实时速度。

从远端启动，距离102.83 m，速度-0.26 m/s

由于现场施工原因，场地距离受限，测试最大距离为103米左右，在行车运行过程中，雷达不仅能实时检测2个雷达之间的距离，并且能够检测到行车的实时运行速度，该行车设定速度为1.3-1.4 m/s，雷达通过软件实时监测到的数据在设定范围之内，是准确、稳定、有效的，且在整个行车运行过程中，其距离数值呈线性变化，未出现任何的异常数据波动。

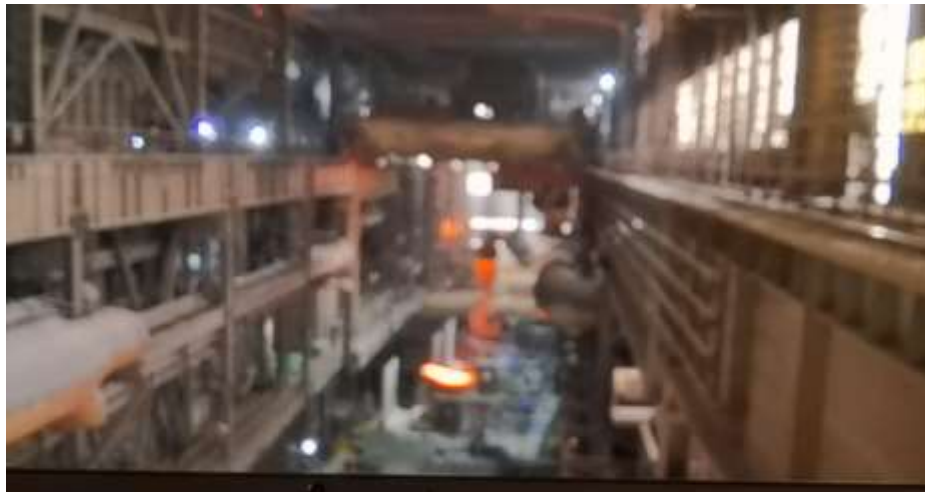
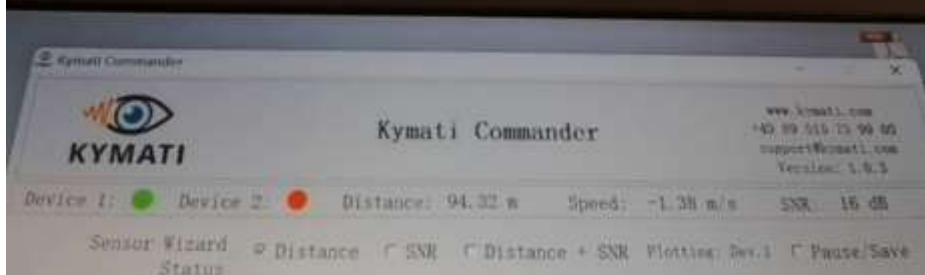
距离94.32 m, 速度-1.38 m/s

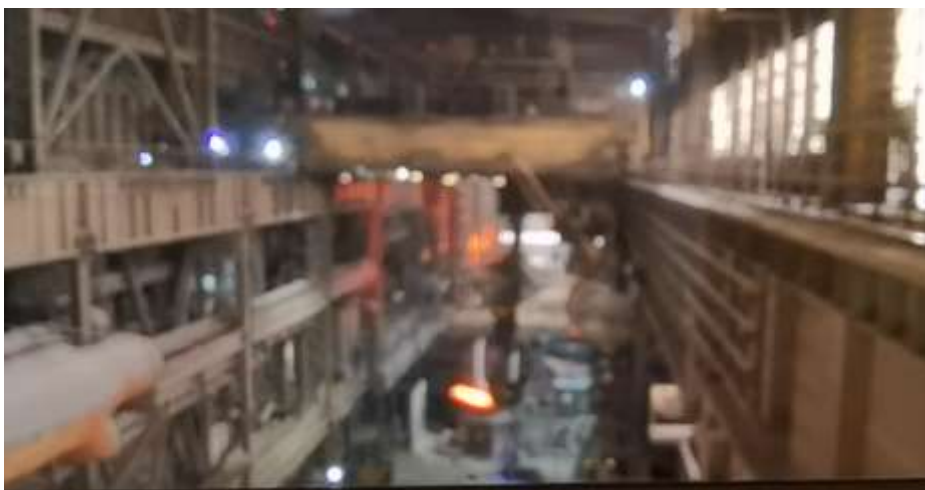
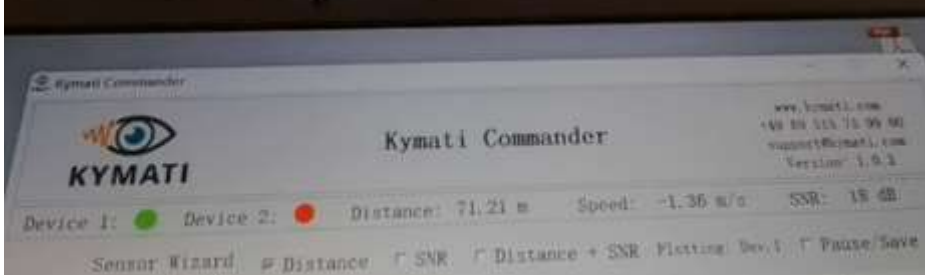
距离71.21 m, 速度-1.36 m/s
